A CONSTRUÇÃO DE AMBIENTES COM ACESSIBILIDADE

Engenharia Civil

A finalidade desta pesquisa foi trabalhar a necessidade de acessibilidade em algumas das ruas do Centro de Maceió, tendo como objetivo minimizar os problemas enfrentados por pessoas com dificuldade de locomoção, oferecendo assim a estes condições de um maior alcance quando necessitarem usufruir desses espaços públicos, visto que 24,5% da população de Alagoas têm algum tipo de deficiência (ADEFAL, 2008); além disso, foram abordadas as dificuldades encontradas por deficientes físicos ao acessar e se locomover em suas residências. O interesse no tema surgiu a partir de pesquisas onde cadeirantes apontam a dificuldade de encontrar um local para moradia que atenda as normas exigidas pela NBR 9050, sejam elas: dimensões de portas, circulação, banheiros que atendam às necessidades de um deficiente físico,

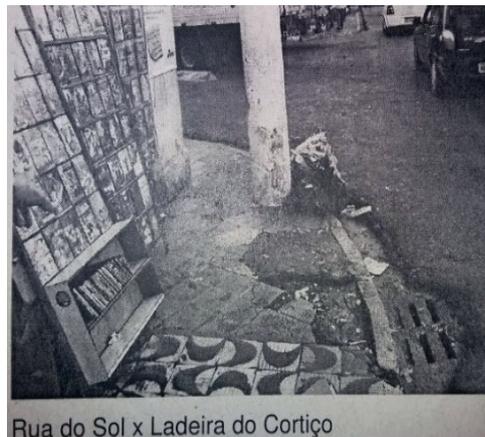
Figura 2 – Calçamento danificado no cruzamento entre a Rua do Sol e a Ladeira do Cortiço

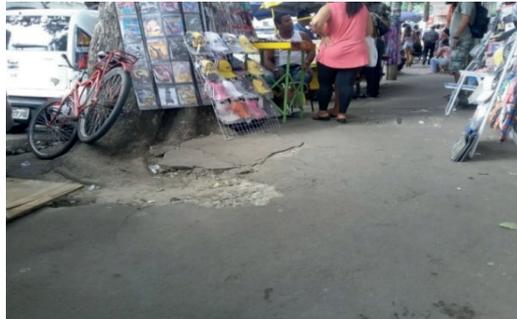
As calçadas estão em péssimo estado de conservação: Meio-fio danificado, parte dos paralelepípedos dos passeios estão quebrados, fazendo com que apareçam buracos que atrapalham a passagem; os ambulantes invadem a calçada, diminuindo o espaço para a circulação de pessoas e invadem também a pista, oferecendo risco à própria vida. As árvores existentes no local tomam conta de espaços nas calçadas e na pista (FIGURA 3).

Além das raízes dessas árvores fazerem com que a calçada fique danificada, constatou-se que não existem pisos táteis de alerta e nem direcional, a "Linha d'água"

Figura 3 – As raízes das árvores fazem com que a calçada fique danificada, os ambulantes tomam conta do passeio dificultando a circulação dos pedestres

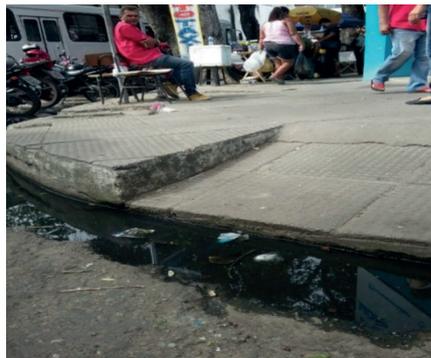
entre a calçada e a pista é larga, dificultando o acesso de pessoas; as poucas rampas existentes, ou apenas um espaço com declive, não estão dentro dos padrões estabelecidos pela norma de acessibilidade (NBR 9050), iniciando a uma altura que impossibilita um cadeirante subir, estando assim inadequada para uso (FIGURA 4).

Figura 4 – Rampa de acesso à calçada iniciando a uma altura que impossibilita um cadeirante subir, estando assim fora dos padrões estabelecidos pela norma de acessibilidade (NBR 9050)

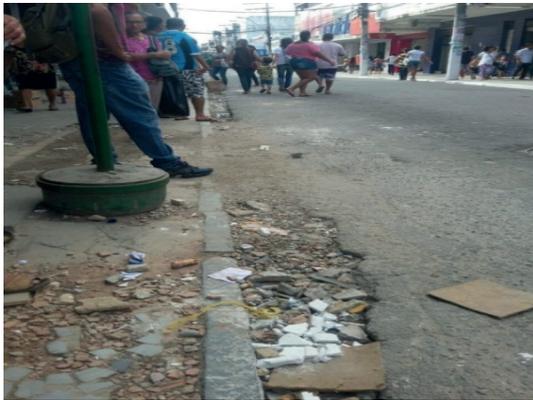
Na rua dos ônibus encontram-se diversos fatores que dificultam a locomoção dos pedestres e principalmente de pessoas com mobilidade reduzida, esses enfrentam calçadas desniveladas, estreitas, postes e bancas ao longo da rua, sendo obrigados a invadir a pista para poder circular no local, a falta de faixas de pedestres e sinalização para uma travessia segura dos mesmos e a falta de piso tátil são notáveis. Podemos encontrar também a falta de manutenção nas calçadas em diversos pontos da rua, os calçamentos nesses pontos, em sua maioria, encontram-se quebrados, esburacados e os entulhos abandonados no próprio local, deixando-o ideal para tombos e fechando a circulação da água (FIGURA 5).

Figura 5 – Falta de manutenção nas calçadas, linha d'água sendo coberta por entulhos

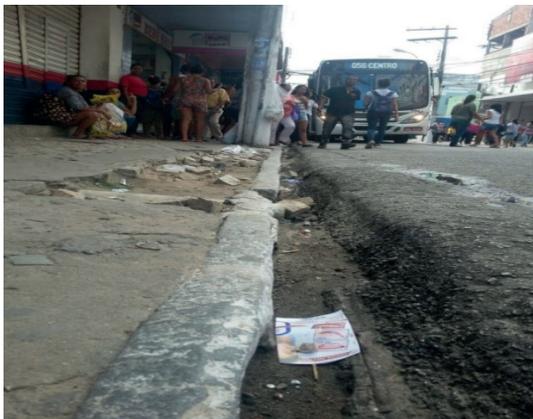
Foi observado que o nível da pista se encontra mais alto que o nível da calçada, devido à quantidade de asfalto sobreposta, dificultando a implantação de rampas nesses locais, sem as quais um cadeirante corre o risco de ter sua cadeira presa ao tentar atravessar (FIGURA 6). Em contraste com essa situação na calçada oposta da rua foi verificado que a circulação de pessoas é menor, quando comparada ao lado oposto, devido ao grande número de pontos de ônibus concentrados em apenas um lado da rua, apesar de com largura suficiente para implantação de rampas e revestimento dos passeios relativamente conservados, não há rampas de acesso nem piso táteis que possam auxiliar na circulação.

Figura 6 – Na Rua dos Ônibus, em alguns pontos, o nível da pista se encontra mais alto que o nível da calçada

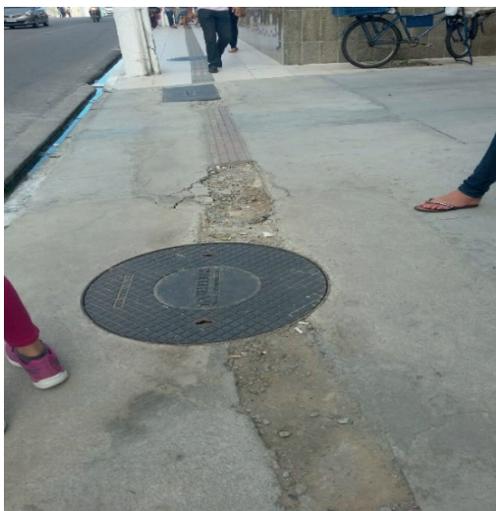
Dentre as ruas visitadas é onde encontramos menos dificuldades, a não ser a falta de manutenção (FIGURA 7). A rua possui faixas de pedestres, pisos táteis direcionais e de alerta, também rampas de acesso, nos dois lados da rua; é importante salientar que essas rampas encontram-se em estado de conservação deficitário, além de claramente não possuir dimensões de acordo com a NBR 9050 (para meio fio de 15 cm de altura, a profundidade da rampa deve ter 1,80m, largura de 1,20m e possuir declividade de 8,33%), vide Figura 8.

Figura 7 – Falta de manutenção nas calçadas da Rua do Sol

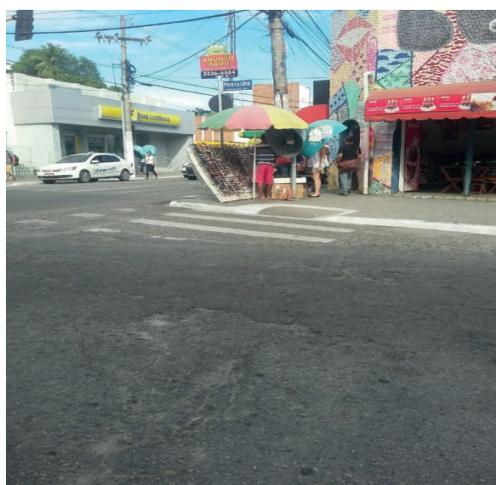
Figura 8 – Rampa fora dos padrões da NBR 9050. Rua do Sol – Centro de Maceió

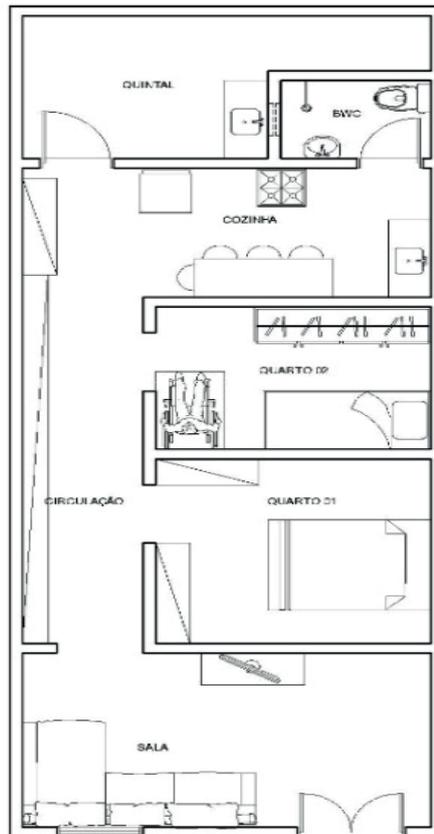
Figura 14 – Levantamento residencial

A Sra. Creuza Regina é uma senhora idosa de 76 anos de idade, possui a saúde fragilizada, anda com dificuldade e por várias vezes necessita do auxílio de uma cadeira própria para se tomar banho. Parentes relatam as dificuldades que encontram no dia a dia de Dona Creuza, a falta de rampa para o acesso a casa minimiza a frequência que ela sai de sua residência, pois sempre necessita do auxílio de pessoas que a carreguem nos braços. Os mobiliários existentes na casa servem de apoio para a locomoção da idosa, visto que suas condições físicas não favorecem o deslocamento. No banheiro, a falta de estrutura ocasionou quedas, fazendo com que Dona Creuza sofresse fraturas evidenciando a falta de segurança que uma residência ocasiona quando está fora dos padrões técnicos necessários para cidadãos com algum tipo de mobilidade reduzida.

ao realizar atividades cotidianas. Podem-se citar algumas das dificuldades observadas, sejam elas: o banheiro da residência possui 1,75mx1,20m, impossibilitando que os equipamentos necessários a uma circulação segura fossem dispostos de forma adequada; na cozinha a organização dos móveis oferece perigo na circulação, pois se for considerada a possibilidade da senhora necessitar apoiar-se em caso de tontura ou mal estar, teria a mesa para apoiar-se, mas em contraponto como a disposição dos equipamentos diminui o espaço da circulação, nessa possibilidade a idosa poderia sofrer um acidente ao colidir com algum mobiliário da cozinha.

Identificados os pontos acima e analisando a arquitetura da edificação pôde-se perceber que a circulação da residência possui dimensões entre 1,00m e 90cm, estando assim dentro da norma no que se refere a circulação em linha reta de uma pessoa na cadeira de rodas e de pedestres, tornando-se o banheiro um dos maiores problemas na edificação. Na circulação foram propostos corrimãos para apoio na locomoção, estando situado em toda a parede do corredor da residência.

Na cozinha para os dias em que a senhora necessitar usar a cadeira de banho, foi proposta a circulação mais livre, mudando a disposição do mobiliário. Para a reforma do banheiro, na proposta 1, está sendo previsto o aumento da largura e do comprimento do banheiro, deixando-o com 2,60 de comprimento e 2,35 de largura, foi modificado também a abertura da porta, visando diminuir a distância até o acesso do banheiro, minimizando a dificuldade de circulação e criando um espaço para dispor o mobiliário de forma mais segura. Na arrumação dos equipamentos do banheiro está sendo utilizado: Barras de apoio ao lado da bacia sanitária, barras de apoio no boxe e na pia, conforme prevê a NBR 9050.

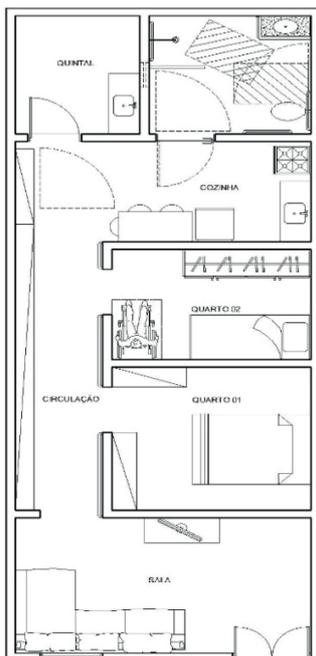
Figura 15 – Proposta 1: Projeto arquitetônico de melhorias propostas no banheiro e na circulação

Na Figura 15, pode-se observar que o dimensionamento foi feito de forma que permitisse a disposição dos equipamentos da forma correta e com toda a área de transferência necessária, sejam elas frontais, na diagonal e na lateral da bacia sanitária.

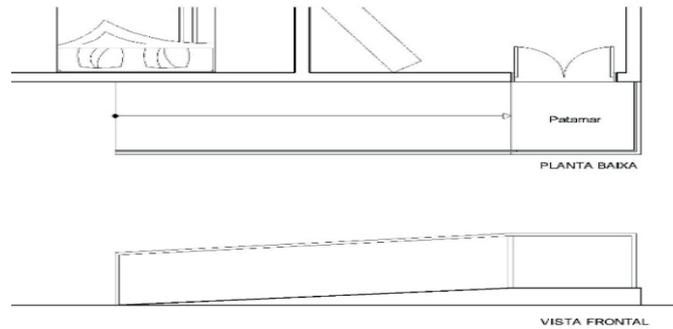
Figura 17 – Projeto da rampa de acesso

A residência da Sra. Creuza Regina encontra-se elevada 0,85cm em relação ao nível da rua, para garantir o acesso com segurança, buscou-se formas de projetar uma rampa que atendesse as necessidades da idosa e que estivesse dentro da norma de acessibilidade. A norma de acessibilidade (NBR 9050) traz uma tabela de dimensionamento de rampas para situações excepcionais, que inclui reformas quando as possibilidades de soluções que atendam a inclinação até 8,33%. Tendo como base a tabela encontrada na norma a proposta foi projetada utilizando 12% de inclinação possuindo dois seguimentos e dois patamares (FIGURA 17), vale a pena ressaltar que a rampa projetada dessa maneira ocupa toda a largura do passeio existente frontalmente a residência, mas torna-se a solução mais viável por oferecer segurança e um menor custo de construção.

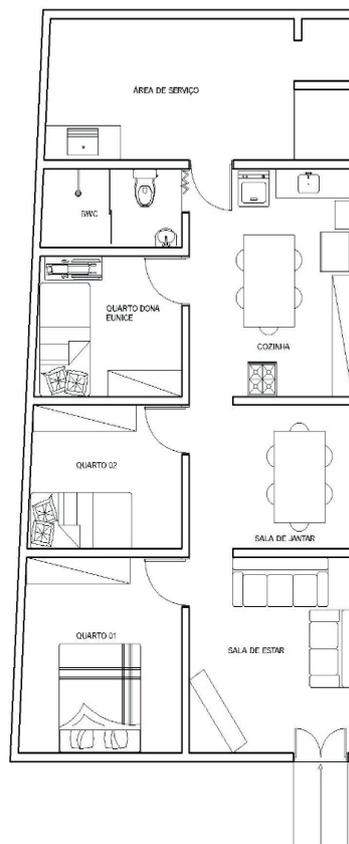
Figura 18 – Levantamento residencial

Sra. Eunice Maria é uma idosa de 73 anos de idade, que possui deficiência visual, é cadeirante e tem a saúde muito fragilizada. Dona Eunice não possui mais autonomia para fazer suas tarefas e por isso vive aos cuidados de sua filha, Dona Laudiceia Antônio. Esta conta que se mudou para essa residência, procurando minimizar as dificuldades do dia a dia de sua mãe, apesar da casa estar elevada 0,30cm em relação ao nível da rua. Esta residência não possui rampa de acesso, e na tentativa de facilitar a entrada na residência foi feito uma rampa de 1m de largura por 1,50m de comprimento, deixando assim a rampa com 20% de inclinação, porém este cenário está fora dos padrões orientados pela NBR 9050.

Como na residência as tarefas domésticas e afazeres são de responsabilidade da Sra. Laudiceia, precisava existir a preocupação para a cadeirante circular com conforto pela residência. A família relata que a casa possui uma ótima circulação e que todas as manobras necessárias com a cadeira de rodas são feitas sem dificuldades, mas o problema encontra-se na hora do banho da Sra. Eunice, pois o banheiro não possui acessibilidade, o box tem uma abertura de apenas 0,58cm, obrigando a família a dar o banho na área de serviço da residência.

Para solucionar alguns dos problemas identificados foi proposto projetar uma rampa dentro da NBR 9050 que vencesse o desnível entre a rua e a casa. Foi necessário projetar uma rampa com 4m metros de comprimento, levando em consideração a inclinação de 7%, foi previsto também a localização do corrimão com a altura de 0,90cm.

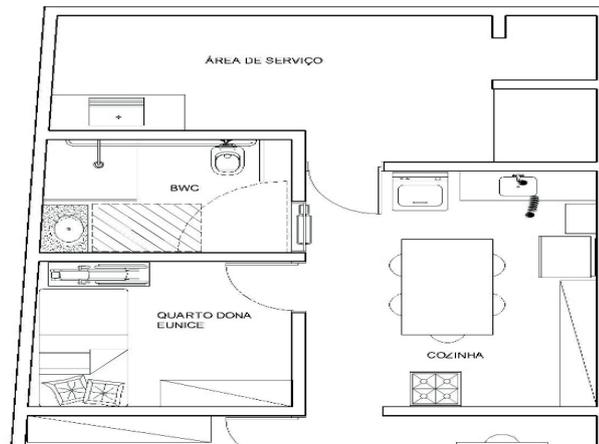
Figura 19 – Proposta 1: Projeto arquitetônico de acessibilidade no banheiro

Na primeira proposta feita para o banheiro da residência (FIGURA 19), foi tomado com base o projeto utilizado em alguns dos banheiros acessíveis do instituto Sarah Kubitschek (FIGURA 20); trata-se de corrimãos de apoio que facilitam o deslocamento do deficiente no banheiro. O Sanitário e o Chuveiro ficam dispostos em um alinhamento idêntico para que a cadeira de apoio possa deslizar nos corrimãos na parede e seja feito o deslocamento do cadeirante sem necessitar várias manobras com a cadeira de rodas.

Para a Proposta 1 foram feitas as seguintes alterações: a largura do banheiro foi aumentada para que houvesse possibilidade de realizar manobras com a cadeira de rodas, caso necessário, a disposição dos equipamentos ficou equivalente a que existe atualmente, a porta do banheiro foi mudada pois também estava fora dos padrões técnicos. A vantagem dessa referência de banheiro é a facilidade que ela oferece a quem for utilizá-la, visto que a quantidade de manobras com a cadeira de rodas iria diminuir, a referência oferece facilidade em sua utilização.

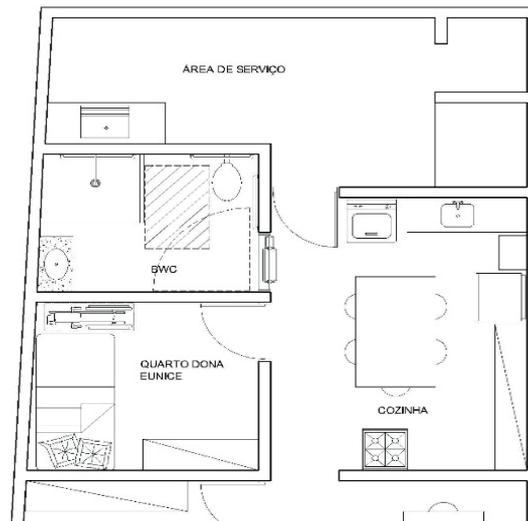
Figura 21 – Proposta 2: Projeto arquitetônico com nova disposição de equipamentos

Na proposta 2 (FIGURA 21), visando a economia na construção do projeto, foi proposto uma segunda disposição de mobiliários, tudo conforme as recomendações da NBR 9050. O projeto conta com uma bacia sanitária com as barras de apoio necessária, possuindo ao seu lado a área para a transferência entre a cadeira de rodas e a bacia sanitária, conta também com um box e uma pia que seguem as recomendações da norma de acessibilidade.
