# DIAGNÓSTICO E RECOMENDAÇÕES DE RESTAURAÇÃO PARA A FÁBRICA CARMÉN EM FERNÃO VELHO, MACEIÓ- AL

Arquitetura e Urbanismo

**cadernos de  
graduação**

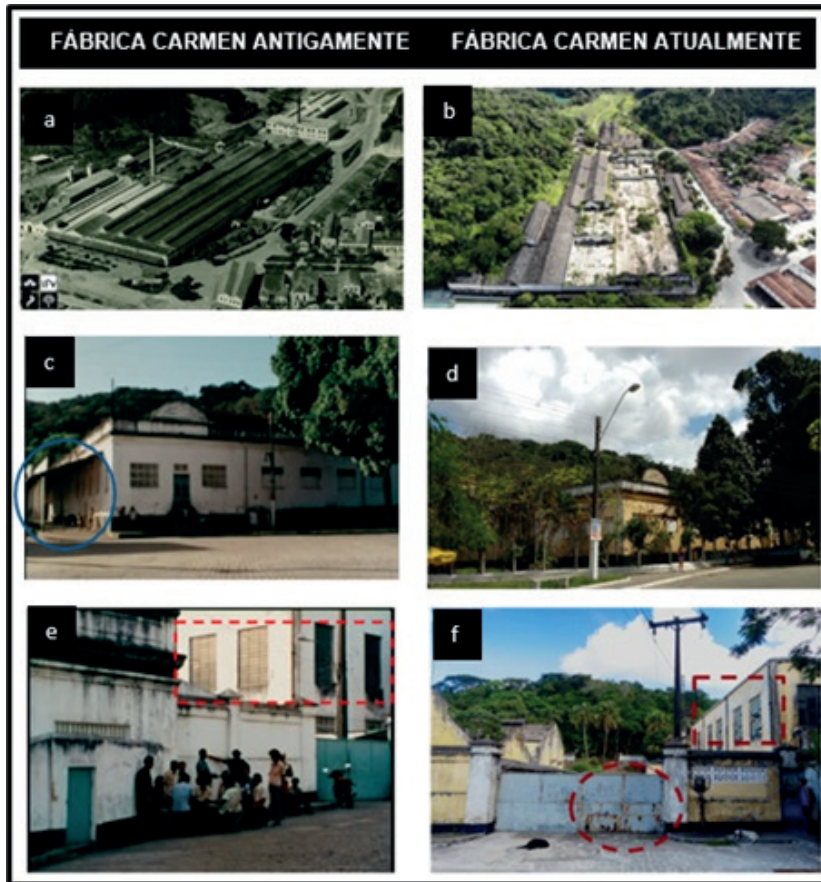
**Figura 1** – Quadro comparativo da fábrica antigamente e atualmente

Os registros imagéticos também apontam as várias modificações pelas quais a fábrica passou. A Figura 1a, datada de 1950, mostra um momento quando a fábrica possuía casa de pólvora, uma chaminé ou bueiro e não havia ainda o escritório, que só foi construído em 1955 (ANGELO *et al.*, 2018, p. 25-40). Nota-se na Figura 1b, o atual descaso e uma imensa degradação da edificação, com destaque para a ausência da cobertura e crescimento desordenado de vegetação. Percebe-se também na imagem atual que a edificação foi cercada, limitando a entrada das pessoas, alterando a relação direta e fluida que havia da antiga Fábrica com o entorno.

Na Figura 1c, podemos notar a cobertura rebaixada na fachada lateral, que não existe na Figura 1d, capturada em 2016 durante a primeira visita realizada à Fernão Velho. Outra diferença notada é a presença de uma esquadria de porta existente na Figura 1c, que aparece concretada na Figura 1d.

Nas Figuras 1e e 1f observa-se, os fundos da fábrica, onde um grande portão, antes branco, encontra-se com partes enferrujadas na imagem atual, aparentando também ter sido alterada a sua tonalidade. As Figuras mostram também esquadrias de janelas diferentes das originais, e mesmo nas mais recentes (FIGURA 1f) os seus vidros encontram-se quebrados. Pode-se identificar de forma geral nos elementos representados na Figura 1f desgaste da pintura e início de bolor.

Nas imagens mais recentes, podemos identificar de forma generalizada a modificação na tonalidade da pintura (FIGURAS 1d e 1f), e em todas as imagens recentes, a presença exacerbada de vegetação crescente na estrutura da edificação, resultando em problemas patológicos devido à falta de manutenção ao longo do tempo.

Hoje, a fachada da fábrica encontra-se em deterioração, portas e janelas enferrujadas, vidros quebrados, antigas aberturas concretadas, fissuras nas paredes, pinturas desgastadas, início de bolor e boa parte da edificação sem coberta, além da inserção de cercas em torno da fábrica.

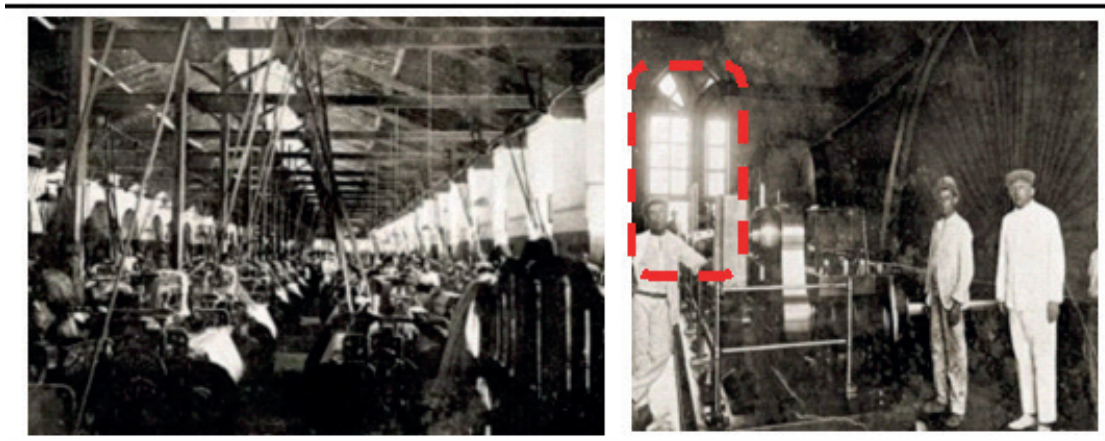
**Figura 2** – a) Motor da União Mercantil em 1922. b) À direita Antônio Machado, diretor técnico

As várias modificações apontadas acima, como a perda das divisórias dos galpões e das coberturas, resultando assim na destruição de mais da metade da construção interna da fábrica, interferiu também na conservação dos elementos internos. Na Figura 2, é possível notar partes do espaço onde era produzido os tecidos, e sua larga escala de produção, tendo em vista a dimensão de um dos galpões internos da fábrica, assim como o forte e grande sistema de produção desta indústria. Entre os elementos arquitetônicos notados, é possível identificar os arcos laterais (FIGURA 2b), e a estrutura de madeira da coberta (FIGURA 2a).

As imagens acima destacam a grande degradação sofrida pelo edifício. Já não é possível identificar na fábrica os sinais de seu antigo uso, e mesmo aspectos arquitetônicos, como a bandeira circular, já não estão presentes, o que indica que as mesmas foram modificadas.

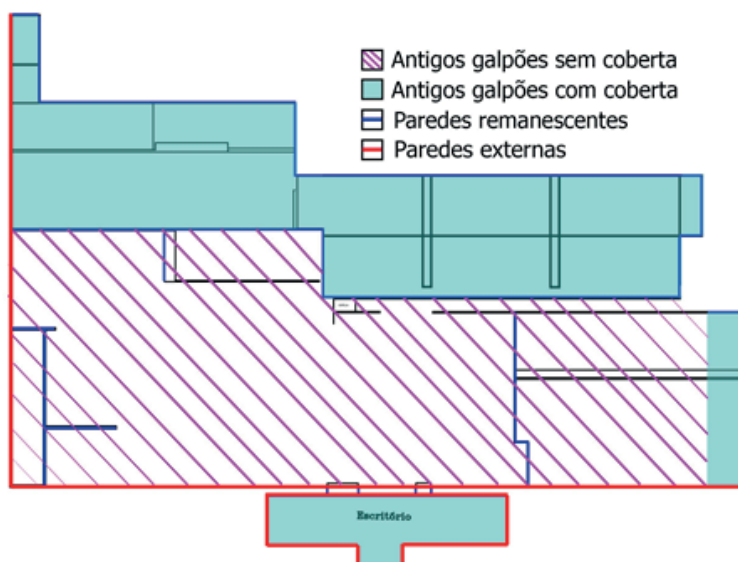
**Figura 3** – Planta baixa sem o bloco em L

A Figura 3 mostra de forma esquemática como a fábrica se encontra atualmente. As paredes externas são as mais preservadas, enquanto as paredes internas em sua maioria já não existem mais, consequentemente criando um grande vão na parte interna da edificação.

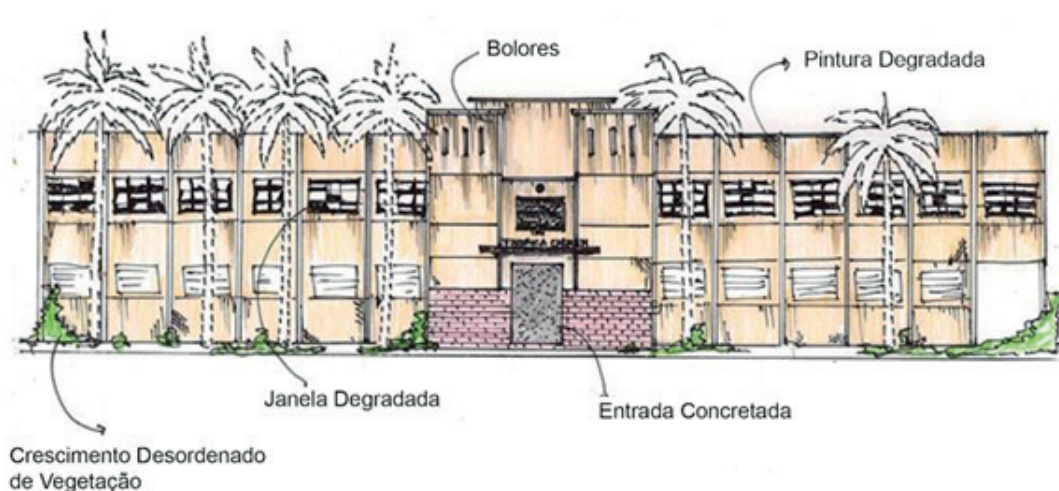
**Figura 4** – Mapa de danos da fachada da fábrica

A ilustração que se segue (FIGURA 4) representa uma esquematização das elevações da fábrica em seu atual estado, com indicação das patologias presentes nela. Entre as patologias apresentadas, foram indicadas na Figura 4a, os bolores, janelas quebradas, crescimento de vegetação de maneira desordenada, entradas concretadas e pintura degradada. Essas patologias encontradas não estão somente nas fachadas, mas também em outros ambientes da fábrica e acabam deixando-a mais desgastada e prejudicando sua construção.

Uma vez que a pesquisa em tela é proveniente de um exercício, não foi possível realizar as prospecções. Mesmo assim, por meio da simples observação, foram constatadas a presença de patologias de caráter biológico e químico, uma vez que a progressão de bolor e fungos nas fachadas é bem evidente. Tais patologias são encontradas em praticamente toda a extensão das fachadas da edificação, e majoritariamente nas partes superiores das paredes, degradando a pintura e demais revestimentos. Em algumas partes, nota-se a degradação de argamassa e reboco, o que compromete a vida útil da estrutura.

Além disso, é possível identificar muitas janelas degradadas, com vidros quebrados e caixilhos oxidados. A oxidação pode ser encontrada ainda nos elementos metálicos da fábrica, como é o caso das portas e portões. São vistos também fissuras nas uniões entre paredes e pisos externos, e pequenas fissuras nas paredes externas (fachadas), que propiciam o acúmulo de água, e conseqüentemente a proliferação de bolores, fungos e até vegetação por todo o conjunto de edificações da Fábrica Carmem.
