ANÁLISE DO USO DE EQUIPAMENTOS DE PROTEÇÃO EM OBRA DE GRANDE PORTE EM ARACAJU/SE

Engenharia Civil

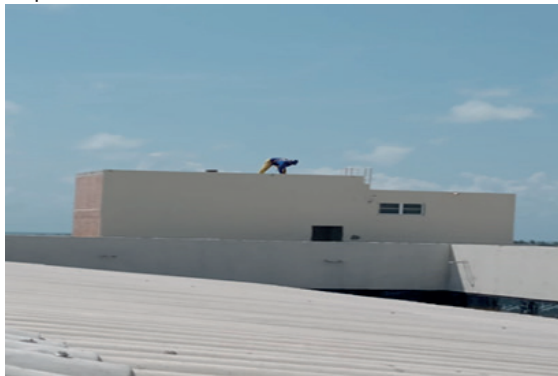
No primeiro canteiro de obras foi constatado que a obra estava em etapa inicial com poucos serviços em execução e quantidade reduzida de colaboradores, mas mesmo assim, foram observados pontos de atenção para a segurança dos trabalhadores. No segundo canteiro de obras, o canteiro estava na etapa final sem existência de serviços estruturais, porém a presença de trabalho em altura foi visível. Como mostra a Figura 2 a seguir.

Figura 2 – Colaborador exposto ao trabalho em altura, sem a utilização de cinturão de segurança tipo paraquedista

Nessa “batida de segurança” foi possível observar o funcionário sem a utilização do EPI necessário para reduzir o risco que o mesmo está exposto, que é o cinturão de segurança.

Tal situação está prevista em Brasil (2019) a norma indica que o cinturão de segurança, representado na Figura 3, do tipo paraquedista é um equipamento de proteção individual utilizado para trabalhos em altura onde haja risco de queda, que tem o objetivo de reter quedas juntamente com o talabarte de segurança, tanto o talabarte como o cinturão fazem parte do sistema de anti-quedas.

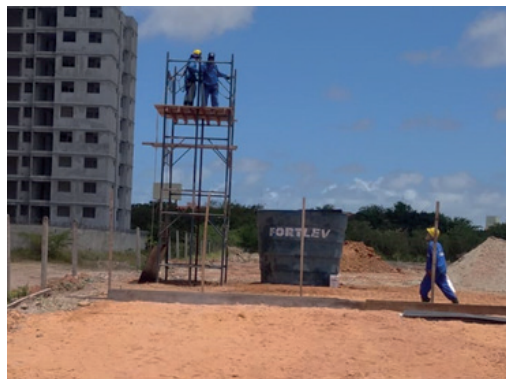
A Figura 4 registrou a utilização de andaimes e os colaboradores utilizando o cinturão de segurança tipo paraquedista da forma que respeitou a ancoragem estrutural onde o EPI pode estar conectado, em outubro de 2022.

Figura 4 – Utilização de cinto de segurança em trabalho em altura, funcionários utilizando capacete

Tal situação está de acordo com o Brasil (2017) essa NBR 16489, prevê planejamento com o intuito de organizar e administrar o trabalho para reduzir o risco, para que não haja nenhum incidente. Planejamento esse que pode ser a pesquisa do Certificado de Aprovação (CA) que vai definir qual é o equipamento que deve ser utilizado para a proteção anti-queda, que nesse caso foi o cinturão e o capacete.

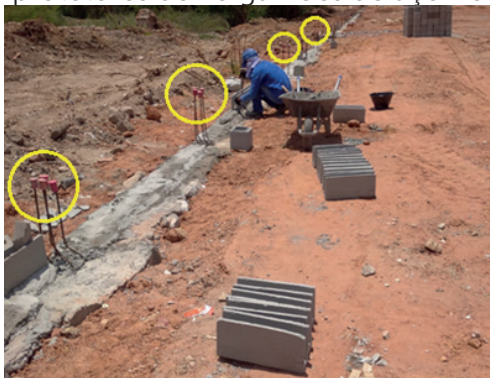
O uso de luvas e botinas de segurança busca minimizar os riscos, como pisar em um vergalhão que não esteja devidamente protegido. Ao contrário do que é mostrado na “batida de segurança” da figura 6, na qual todos os vergalhões das esperas dos pilares do muro apresentam protetores de vergalhão.

Figura 6 – Utilização de protetores de vergalhões de aço nos pilares do muro

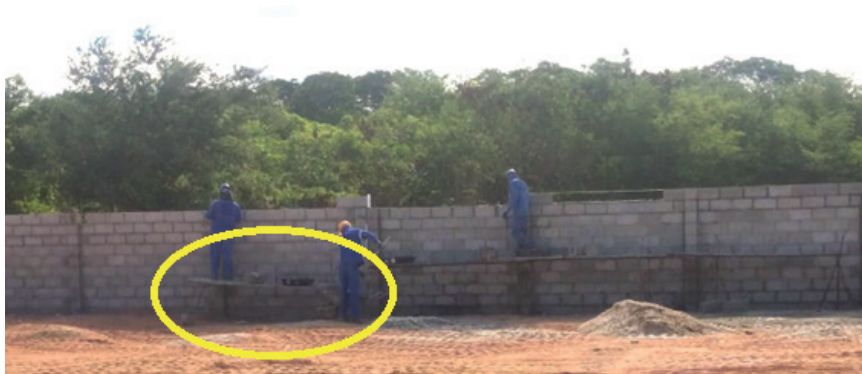
Na Figura 8, foi possível notar que no momento da “batida de segurança” os colaboradores estavam utilizando capacete, porém a execução do serviço estava sendo feita de forma incorreta. O andaime que foi utilizado foi uma adaptação de piso de ferro de balancins e cavaletes de ferro, dessa forma não há o travamento no andaime, e também não existe o alinhamento entre o piso e o andaime, expondo cada vez mais a riscos presentes na própria vida.

Figura 8 – Andaime sem travamento e o piso desalinhado

Tal afirmação pode ser confirmada em Brasil (2020) que cita que o andaime simplesmente apoiado deve ser apoiado em sapatas sobre base rígida e nivelada, capazes de resistir aos esforços solicitantes e às cargas transmitidas, com ajustes que permitam o nivelamento, conforme mostrado na figura 9.
