# MANIFESTAÇÕES PATOLÓGICAS CAUSADAS PELA INFILTRAÇÃO: ESTRATÉGIAS PARA MAPEAMENTO E PRIORIZAÇÃO

Engenharia Civil

Alvenaria. Infiltração. Ishikawa. Manifestação Patológica. Matriz GUT.

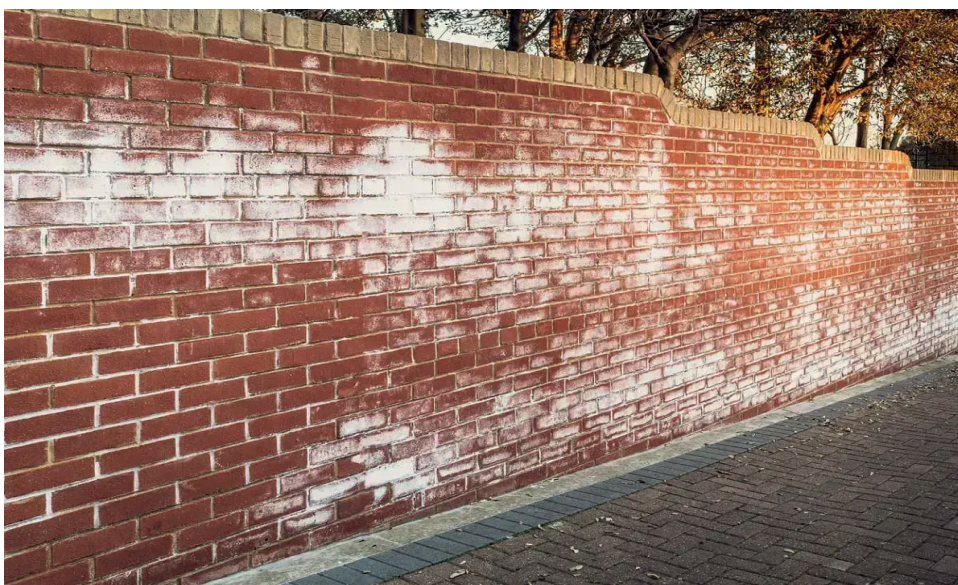
**Figura 2** – Eflorescência em muro de tijolinho

Assim, as eflorescências, de acordo com Neves (2021), são depósitos cristalinos de cor esbranquiçada que surgem na parte externa do revestimento por meio de reações químicas, tal como pode-se verificar na Figura 2. Estes depósitos são formados quando sais solúveis são transportados pela água, que em contato com o ar, se solidifica, formando esta crosta branca. A condição principal para que a eflorescência apareça é a existência de cal livre em qualquer substrato que tenha cimento.

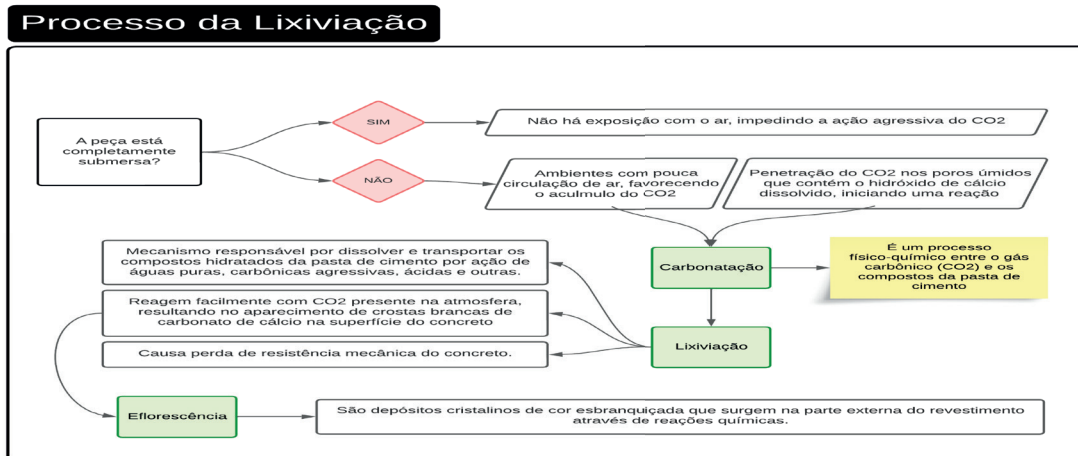
**Figura 3** – Fluxograma do processo de lixiviação

Resumindo, a lixiviação é o transporte do carbonato de cálcio, produto final da carbonatação, pela água até a parte externa do material poroso, o encontro deste composto hidratado com o  $\text{CO}_2$  forma as manchas esbranquiçadas, conhecidas como eflorescência. Este processo pode ser observado no fluxograma da Figura a seguir.

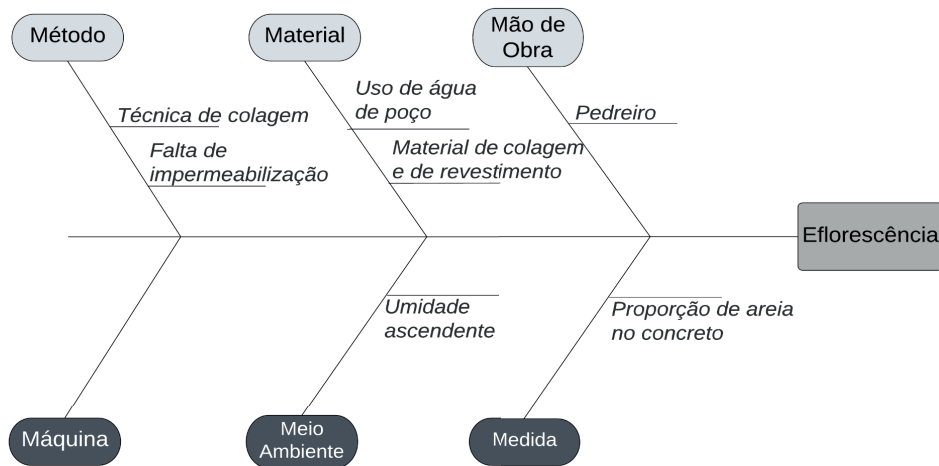
**Figura 7** – Diagrama de Ishikawa para eflorescência

A percolação da água unida com a cal livre no material poroso, acarreta no problema já descrito no tópico 2.2, a eflorescência. Dessa maneira, para buscar uma solução e redução dos possíveis danos relacionados à eflorescência, faz-se necessário saber a causa raiz para seu aparecimento, para este auxílio foi elaborado um diagrama de Ishikawa elencando as possíveis causas para este problema, conforme ilustrada na Figura a seguir.

A pontuação de prioridade atribuída pelos autores ao problema de eflorescência foi 12. Entende-se que não há risco iminente ao colapso da estrutura, porém, a depender de onde for a patologia, pode ser indício de carbonatação do concreto, por isso a pontuação 2 foi atribuída a ela em Gravidade. Como o principal defeito é estético, foi aplicado como pouco urgente neste caso, ou seja, pontuação 2. Para tendência, foi utilizado o critério de piora no caso de postergar sua solução, sabendo que a percolação constante de água pode causar estalactites, portanto foi atribuída a pontuação 3 ao problema.

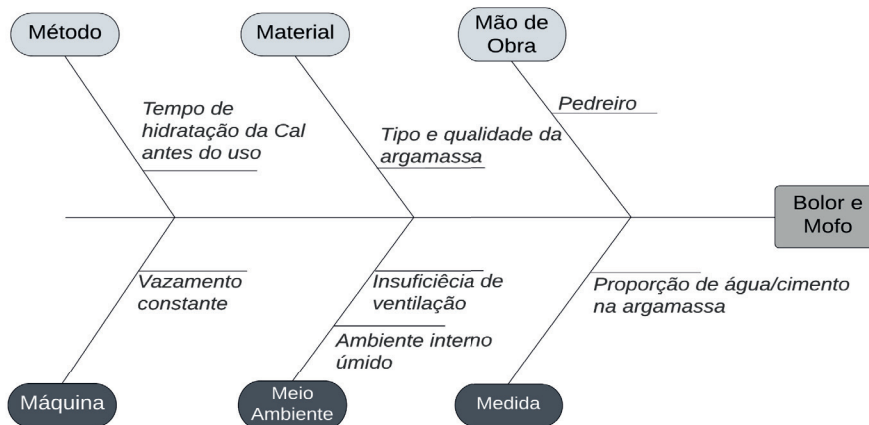
**Figura 9** – Diagrama de Ishikawa para Bolor e Mofo

Dessa maneira, pode-se afirmar que uma das causas para o aparecimento de bolor e mofo é a falta de tratamento da umidade ascendente, e conseqüente ausência ou ineficiência da impermeabilização. No entanto, há outras possíveis causas que podem desencadear este problema com fungos, conforme ilustrado no diagrama da Figura 9.

A pontuação de prioridade atribuída pelos autores ao problema de bolor e mofo foi 6. Entende-se que não há risco à estrutura, o único problema é estético, por isso a pontuação 1 foi atribuída a ela em Gravidade. A limpeza dos fungos é bem simples e rápida, no entanto, é tratado com pouca urgência pois o dano é estético e não é permanente, ou seja, pontuação 2 adotada. No caso de tendência, foi utilizado o critério de piora no caso de postergar sua solução, tendo ciência que o aumento da manifestação de fungos pode causar alergias e doenças respiratórias nos moradores, portanto foi atribuída a pontuação 3 ao problema.

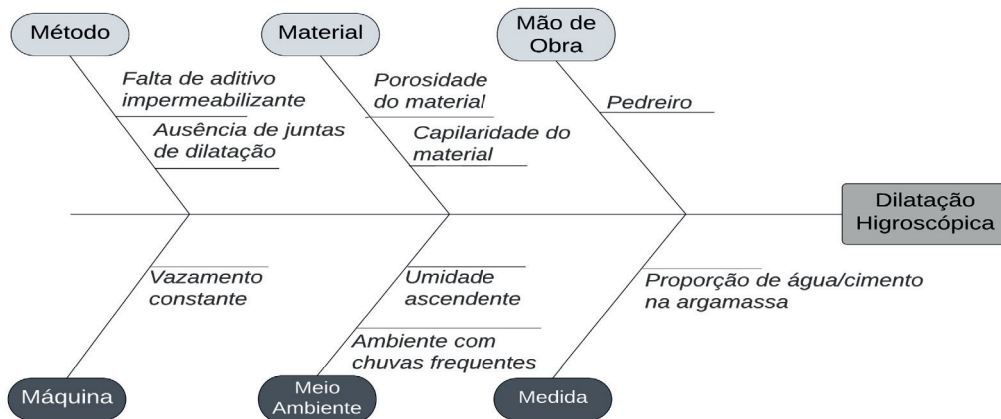
**Figura 10** – Diagrama de Ishikawa para o problema de Dilatação Higroscópica

Em seguida, Thomaz (2020) explica que as trincas provocadas pela variação no teor de umidade dos materiais são semelhantes às provocadas pelas variações de temperatura. As aberturas das trincas, podem variar em função das propriedades higrotérmicas dos materiais e da variação da temperatura ou da umidade. Assim, a explicação para tanto tem relação com a física, uma movimentação constante de expansão e contração em um material rígido tende a causar fissuras. Para elencar as possíveis causas desta variação volumétrica foi elaborado o diagrama da Figura 10:

A pontuação de prioridade atribuída pelos autores ao problema de Dilatação Higroscópica foi 27. Sabe-se que não há risco de colapso da estrutura, porém, o fato de haver fissuras por expansão e contração de materiais pode causar avarias além do

dano estético, podendo causar deslocamentos de revestimento e entrada facilitada para água, por isso a pontuação 3 foi atribuída a ela em Gravidade. Há certa urgência de profilaxia, pois as fissuras facilitam a passagem da água na qual causa outros problemas, ou seja, pontuação 3 atribuída. No caso de tendência, foi utilizado o critério de piora no caso de adiar sua solução, tendo em vista que caso nada seja feito as fissuras vão aumentar e acarretará maiores danos principalmente pela água, portanto foi atribuída a pontuação 3 ao problema.

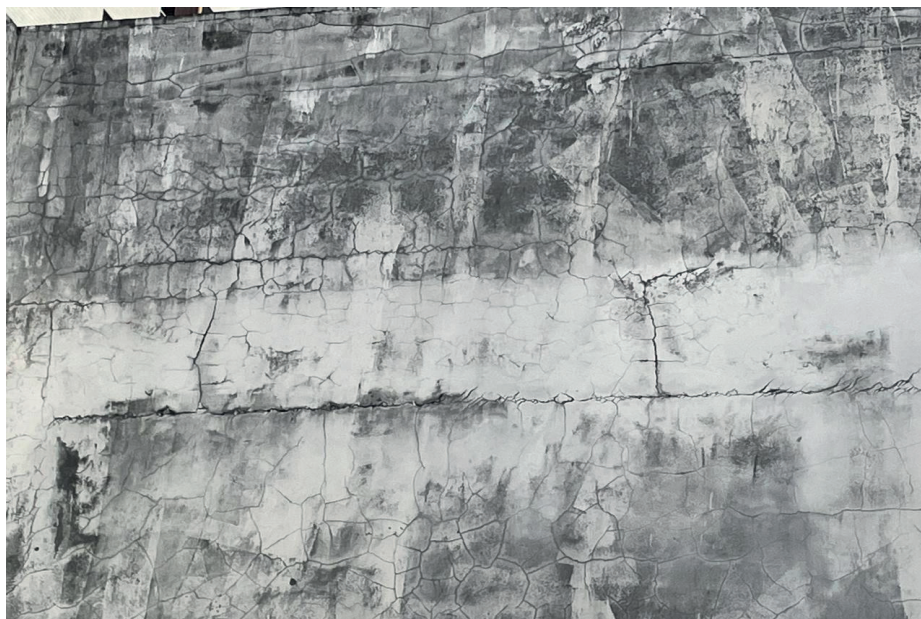
**Figura 11** – Fissuras de retração

As fissuras por retração têm um padrão, elas são do tipo fissura mapeada, leva-se este nome pela aparência de pequenos mapas, como mostrado na Figura 11, normalmente são aberturas superficiais.
